Informations complémentaires GEROtherm®

Système d'étanchéité tuyau d'injection

Tuyaux d'injection pour chambres de distribution

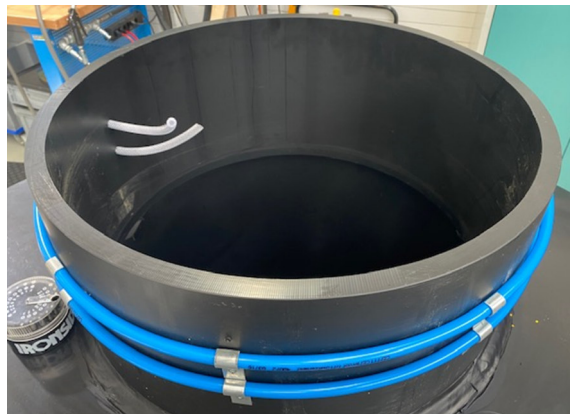
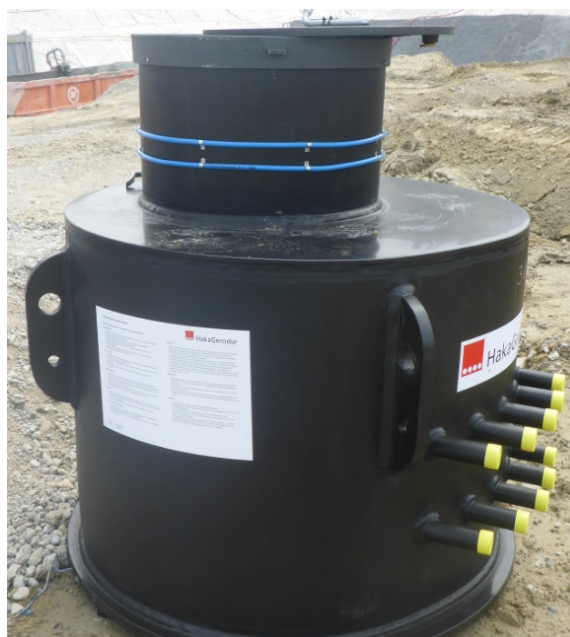
Exemple de cas client, exigence B125 (couvercle B125)

La position du canal Injectoflex est définie sur le schéma technique avec la cote (x) propre au modèle.

Par défaut, le canal est placé au milieu de la hauteur du dôme (= milieu de la dalle de sol), mais la position peut être modifiée sur demande.

La distance entre le bord inférieur de la dalle de sol (côté eau) et le bord inférieur du tuyau d'injection est comprise entre 100 mm et 250 mm.

HakaGerodur AG recommande une dalle de sol d'au moins 370 mm pour les chambres de distribution principales avec exigence client B125 (couvercle B125).

Les tuyaux de raccordement, y compris les tuyaux d'injection, sont montés en usine. Le contact entre le tuyau et le béton doit être assuré sur toute la circonférence.
